FEM 現場計測事例報告書

平成 14 年 10 月

五大開発株式会社

工事名:平成 年度金沢市公共下水道事業 雨水幹線築造工事

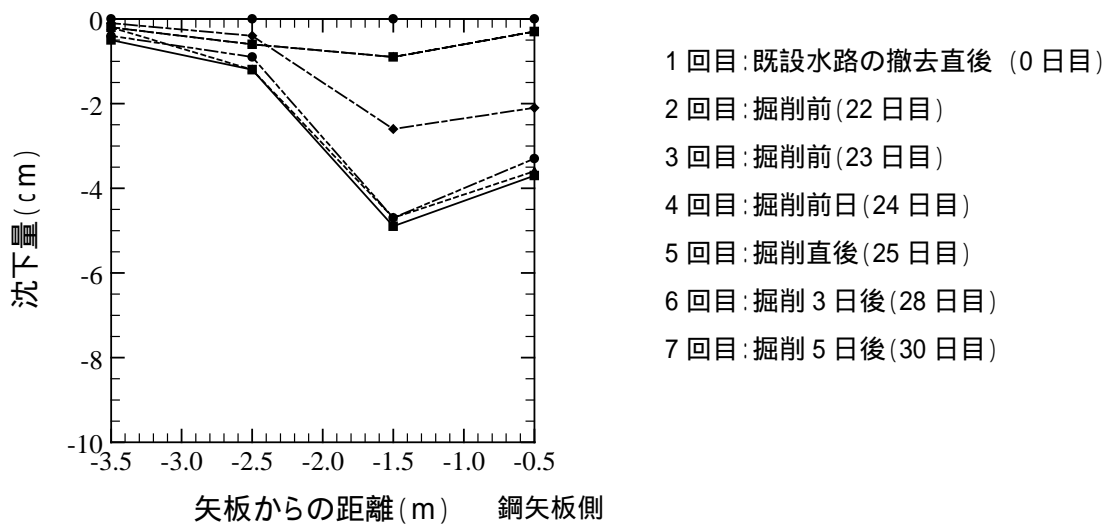
図 2.4 周辺地盤の相対沈下量(計測値)

鋼矢板 No.1 から道路方向へ 0.5m, 1.5m, 2.5m, 3.5m の位置に計測地点を設定し、レベルを用いて沈下量の計測を行った。計測位置の概略図を下に示す。計測地点を表す番号は大きいほど鋼矢板からの距離が離れていることを意味する。以下に第 1 回目の計測からの相対沈下量 (cm) の変化を表とグラフで示す。相対沈下量とは第 1 回目の計測を 0 とした時の相対的な変化量を表している。第 2 回目以降の全ての計測時点において 0-2 地点で沈下量が最大となっている。第 3 回目～第 5 回目の計測の間で沈下量の変化が大きい。特に地点 0-1, 0-2 では第 3 回目と第 4 回目の間で約 2cm, 第 4 回目と第 5 回目の間で 1～2cm の沈下量が見られる。第 4, 5 回目は掘削直前及び掘削後の計測であり、掘削のための重機の移動が頻繁にあり、それが影響していると考えられる。

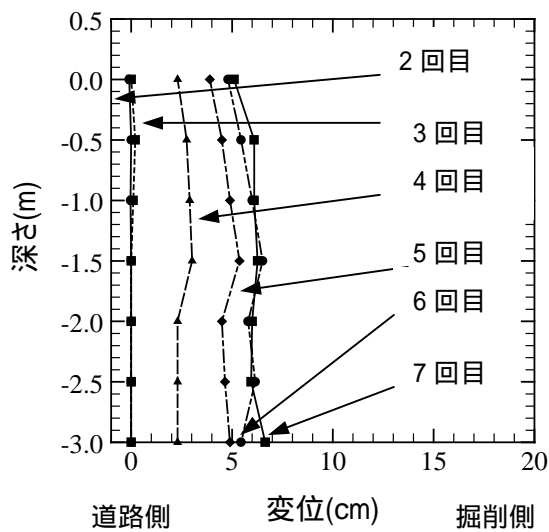
図 2.5 鋼矢板 No.1 の水平変位(計測値)

鋼矢板 No.1, No.2 で挙動の違いはあまり見られない。2, 3 回目(掘削前)の計測ではほとんど変位がないが、4 回目(掘削前日)では掘削後は深さ-1.5m より以浅で鋼矢板が掘削面側にはらみだしている。これは重機が掘削のために移動してきたため荷重が載荷されたことが原因であると考えられる。また5 回目以降に見られる水平変位は、掘削そのものによる影響と考えられる。

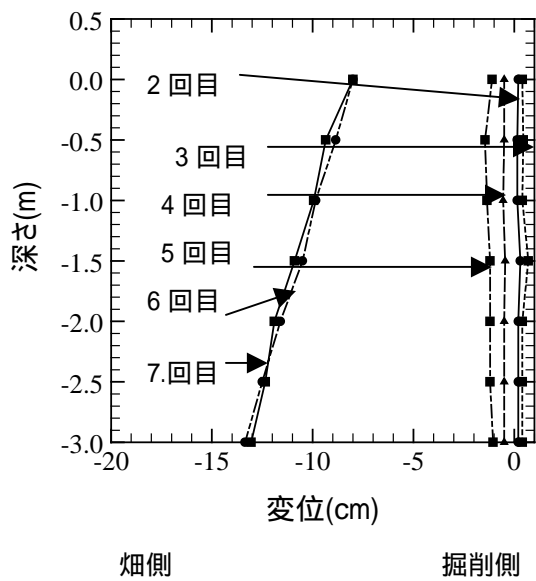
図 2.7 鋼矢板 No.3 の水平変位(計測値)

鋼矢板 No.3, No.4 で挙動の違いはほとんど見られない。2 ~ 5 回目の計測では水平変位は小さいが、6 回目の計測で水平変位が急速に大きくなっている。道路側の鋼矢板と異なりほとんど矢板のはらみだしはないが、鋼矢板先端では約 5 ~ 7cm、掘削底面では約 10 ~ 12cm の水平変位が見られる。これは掘削後の放置中において鋼矢板背面の地盤に発生したき裂に水路から汲み上げていたホースからの漏水が入り込み、き裂が拡大したことが主要な原因の一つと考えられる。

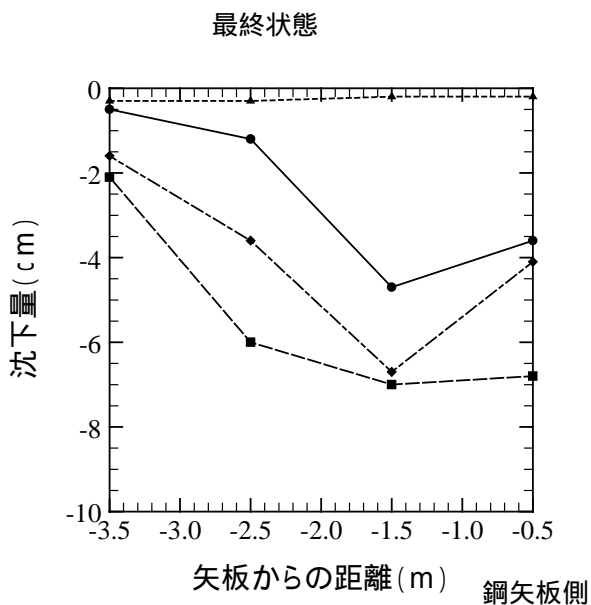
図 3.1 周辺地盤の沈下量の比較

周辺地盤の沈下量(最終状態)の比較を表とグラフで以下に示す。道路側の鋼矢板の周辺地盤について比較を行った。計測値とケース3に注目すると、0-2地点で沈下が最大となっており、その傾向はよく一致しているといえる。最大沈下量は計測値が4.7cmに対して解析値が6.7cmと数cmの違いが見られる。計測値とFEM解析結果での沈下量の違いは、現場では重機など荷重のかかり方が一様でないのに対して、FEM解析では分布荷重で一様に載荷していることが原因と考えられる。

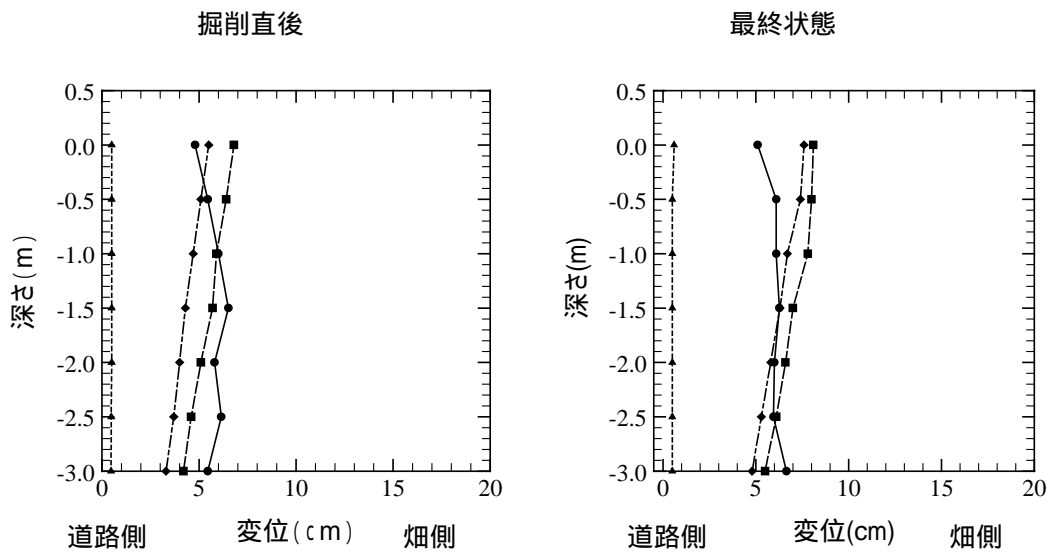
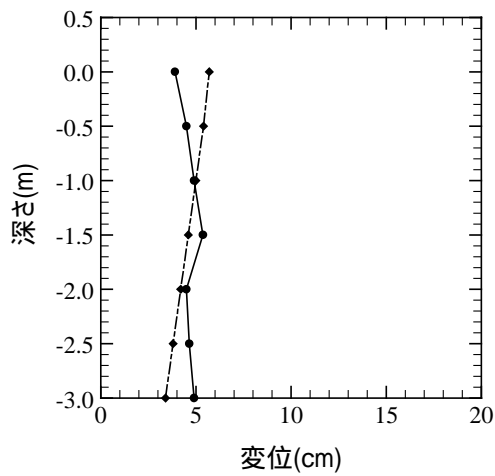
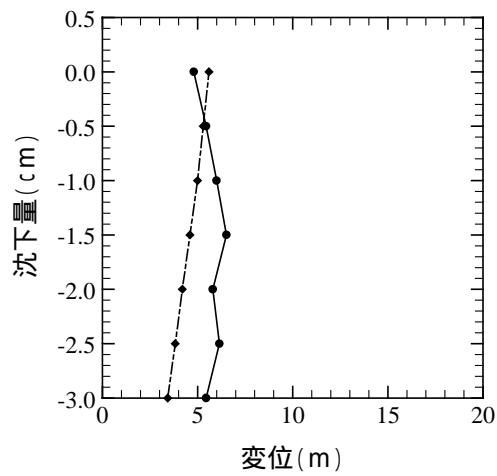
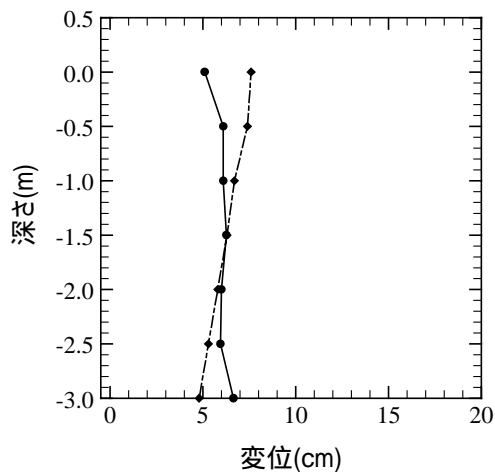
図 3.3 鋼矢板 No.1 の水平変位の比較

掘削直後は計測値では4.8cm,5.5cm,6.0cm,6.5cm,5.8cm,6.2cm,5.5cm(平均6.7cm)に対してケース3(分布荷重1tf/m,幅3.0m載荷)のFEM解析結果は5.5cm,5.1cm,4.7cm,4.3cm,4.0cm,3.7cm,3.3cm(平均5.1cm)となっており,最終状態では,計測値は5.1cm,6.1cm,6.1cm,6.3cm,6.0cm,6.0cm,6.7cm(平均6.0cm)に対してケース3のFEM解析結果は7.6cm,7.4cm,6.7cm,6.3cm,5.8cm,5.3cm,4.8cm(平均6.2cm)となっていて,掘削直後及び最終状態のどちらでも,ケース3の結果がほぼ合っている。また,現場において重機などの荷重は動的であるのに対してFEM解析では静的なもの

としていること、掘削中に重機によって計測地点を示す器具が壊されたアクシデントなどの影響が出るのではないかと考えられたが、計測値と解析値がほぼ一致する結果が得られた。

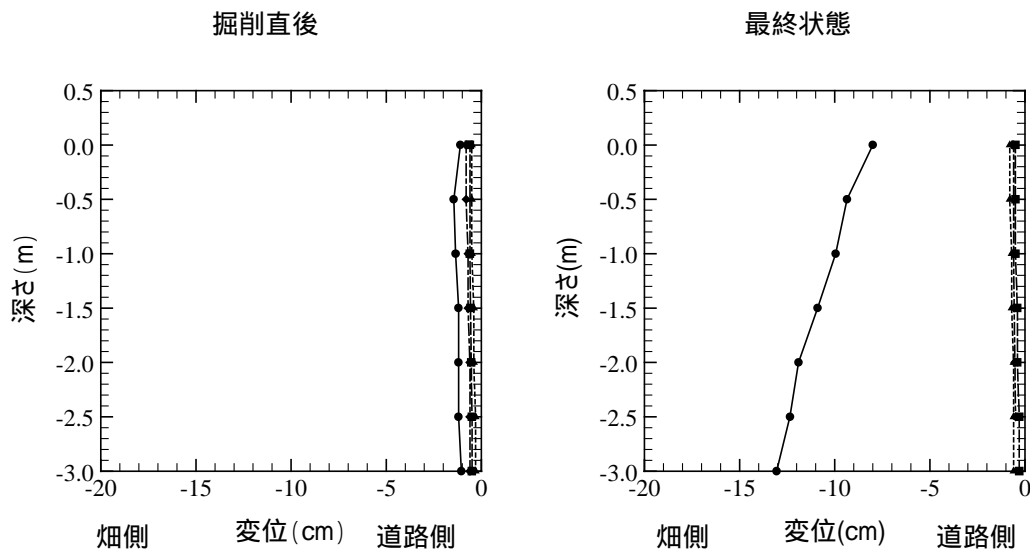
図 3.5 鋼矢板 No.3 の水平変位の比較

掘削直後の比較を行うと、計測値は 1.1cm, 1.5cm, 1.4cm, 1.2cm, 1.2cm, 1.2cm, 1.1cm (平均 1.3cm) に対してケース 3 (分布荷重 1tf/m, 幅 3m) の FEM 解析結果では 0.8cm, 0.8cm, 0.7cm, 0.7cm, 0.6cm, 0.6cm, 0.6cm (平均 0.7cm) となっていて計測値の方が若干大きめとなっている。最終状態の比較を行うと、計測と FEM 解析の結果が大きく異なっている。この違いは現場において掘削後の放置中、矢板背面畑側の地盤に発生したき裂に水路から汲み上げていたホースからの漏水が入り込み、き裂が拡大するという現象が起きていたが、FEM 解析ではそれを考慮していないことが主要因として考えられる。
